Aðalskoðun leiksvæða

Nafn svæðis	Leikskólinn Grænuvellir, Húsavík
Yfirlitsmynd af svæði

Dagsetning skoðunar:	01.07.2025
Tegund skoðunar	Aðalskoðun
Næsta Skoðun	2026
Nr. Skoðunar:	ASVerknr-2025-4035
Rekstraraðili	Norðurþing
Tegund svæðis	Leikskóli
Nafn skoðunaraðila:	Gunnar A. Njáll Gunnarsson

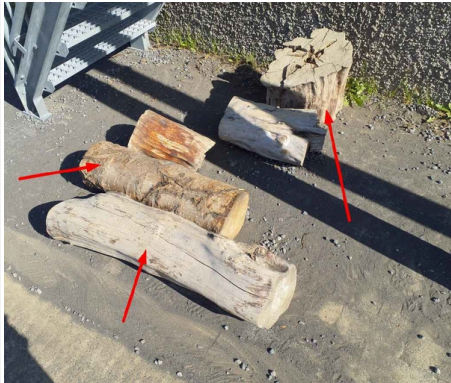
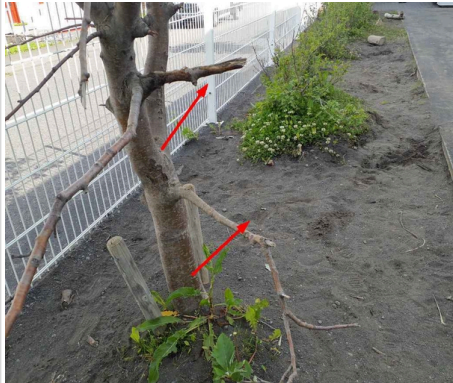
11 hlutur laus
	22 greinar standa út í augnhæð
Áhættumat - V8 Annað	Miðlungs
Miðlungshætta	Nokkur hættu á slysi/tjóni. Krefst lagfæringar innan 6 mánaða.

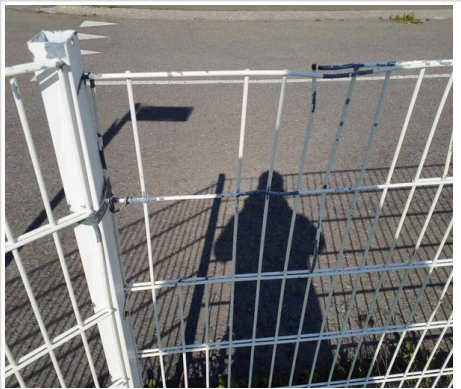
<p data-bbox="533 904 995 949">25 viðhald á girðingu</p>

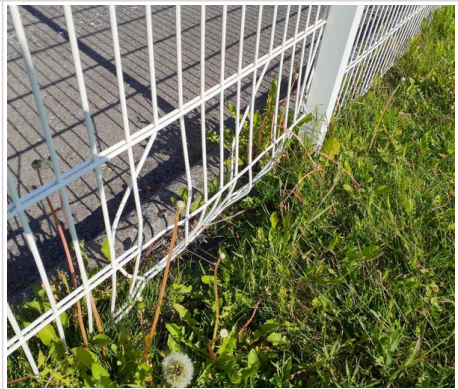
<p data-bbox="995 904 1455 949">25 viðhald</p>

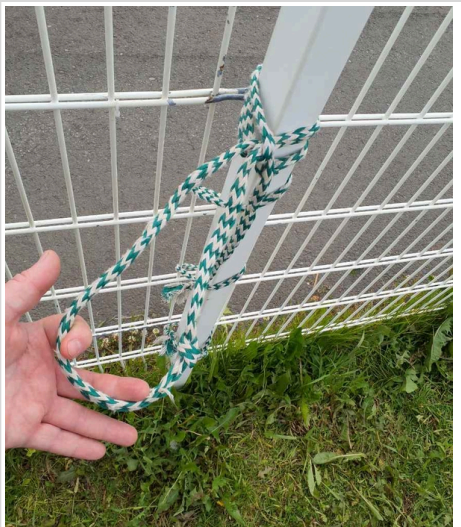
<p data-bbox="533 1473 995 1525">16 festi og hendingarhætta</p>	
Áhættumat - A2 Girðingar	Há	
Hámarksáhætta	Mikil hættu á slysi/tjóni. Lagfæra strax.	
A3 Hlið	Frávik

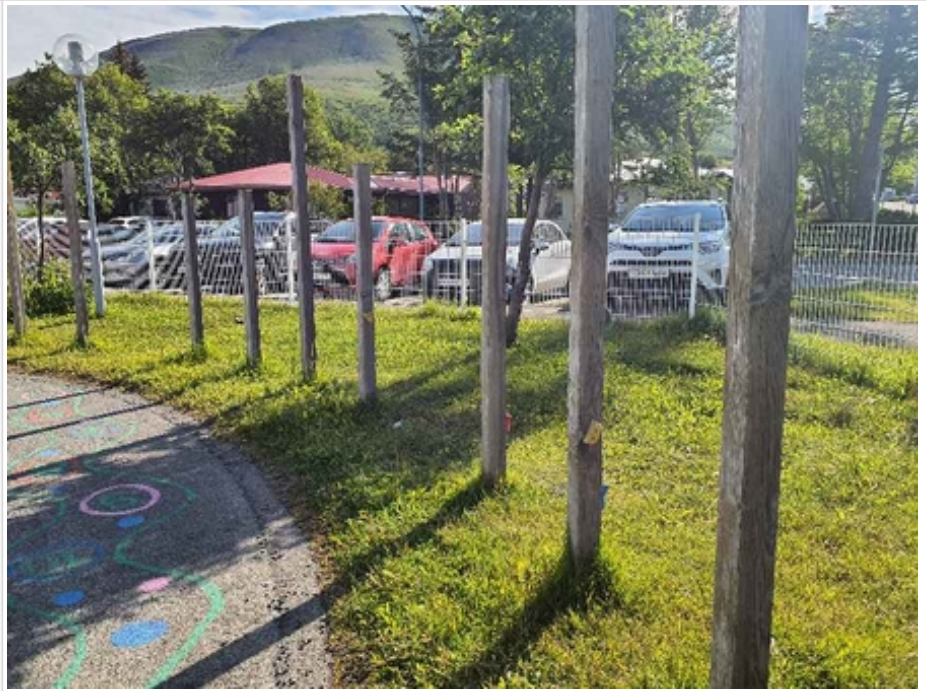
Nýtt tæki

<p>Tegund tækis</p>	<p>31 Staur(ar)</p>	
<p>Framleiðandi/Dreifingaraðili</p>	<p>Tæki ómerkt</p>	
<p>Frávik</p>	<p>Já</p>	
<p>Tegund frávika</p>	<p>17 Skemmdir</p>	
<p>Myndir af frávikum</p>

<p>17 skemmdir og fúgi á við</p>	
<p>Áhættumat tækis</p>	<p>Lág</p>	
<p>Lágmarksáhætta</p>	<p>Lítill hættu á slysi/tjóni en þarfnast lagfæringar/viðhalds innan 12 mánaða</p>

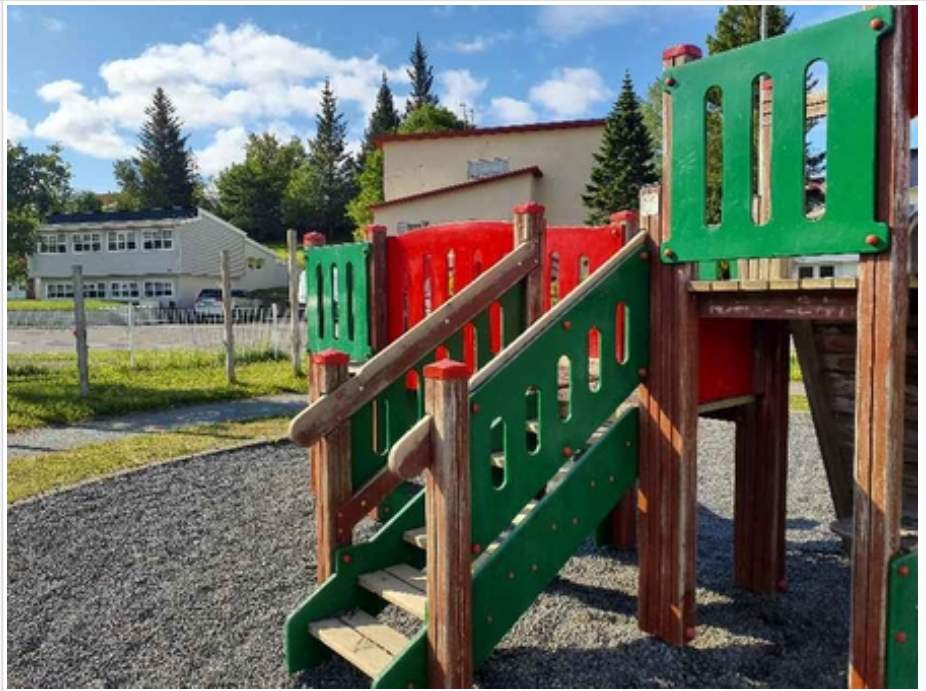
Nýtt tæki (1)

<p>Tegund tækis</p>	<p>18 Kastali</p>	
<p>Framleiðandi/Dreifingaraðili</p>	<p>Krumma</p>	
<p>Frávik</p>	<p>Já</p>	
<p>Tegund frávika</p>	<p>21 Undirlag</p>	
<p>Myndir af frávikum</p>

<p data-bbox="531 1787 994 1861">21 dempanði undirlag ekki nægilegt. fallhæð 140cm</p>	
<p>Áhættumat tækis</p>	<p>Talsverð</p>	
<p>Talsverð áhætta</p>	<p style="background-color: red; color: white; text-align: center;">Talsverð hætta á slysi/tjóni. Verður að lagfæra innan 3 mánaða.</p>

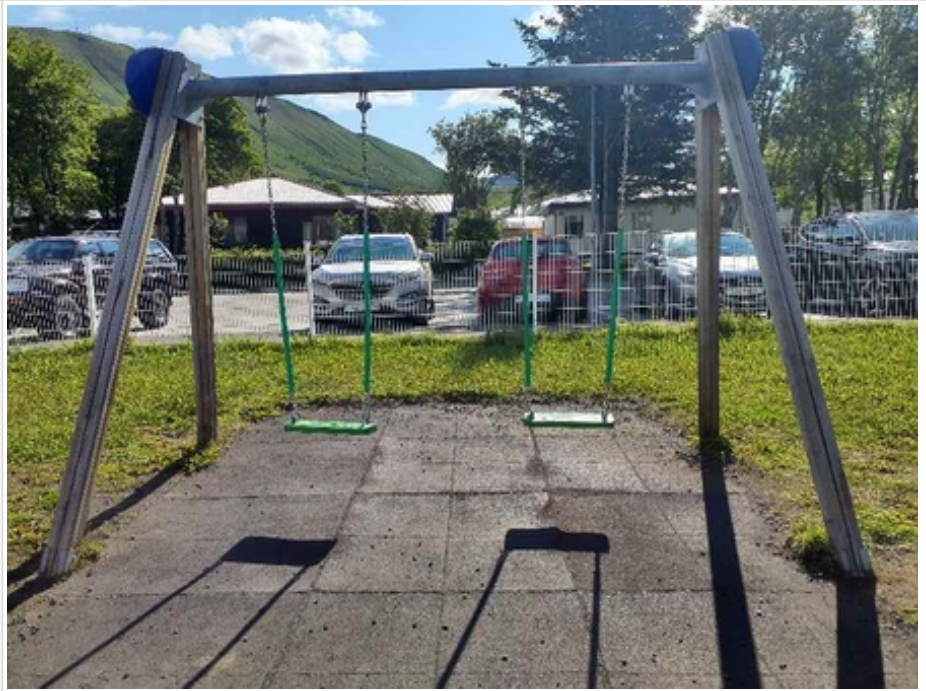
Nýtt tæki (2)

<p>Tegund tækis</p>	<p>26 Róla</p>	
<p>Framleiðandi/Dreifingaraðili</p>	<p>Krumma</p>	
<p>Frávik</p>	<p>Já</p>	
<p>Tegund frávika</p>	<p>21 Undirlag</p>	
<p>Myndir af frávikum</p>

<p>21 dempandi undirlagi þarf að ná 311cm út frá setu</p>	
<p>Áhættumat tækis</p>	<p>Talsverð</p>	
<p>Talsverð áhætta</p>	<p style="background-color: red; color: white; text-align: center;">Talsverð hættu á slysi/tjóni. Verður að lagfæra innan 3 mánaða.</p>

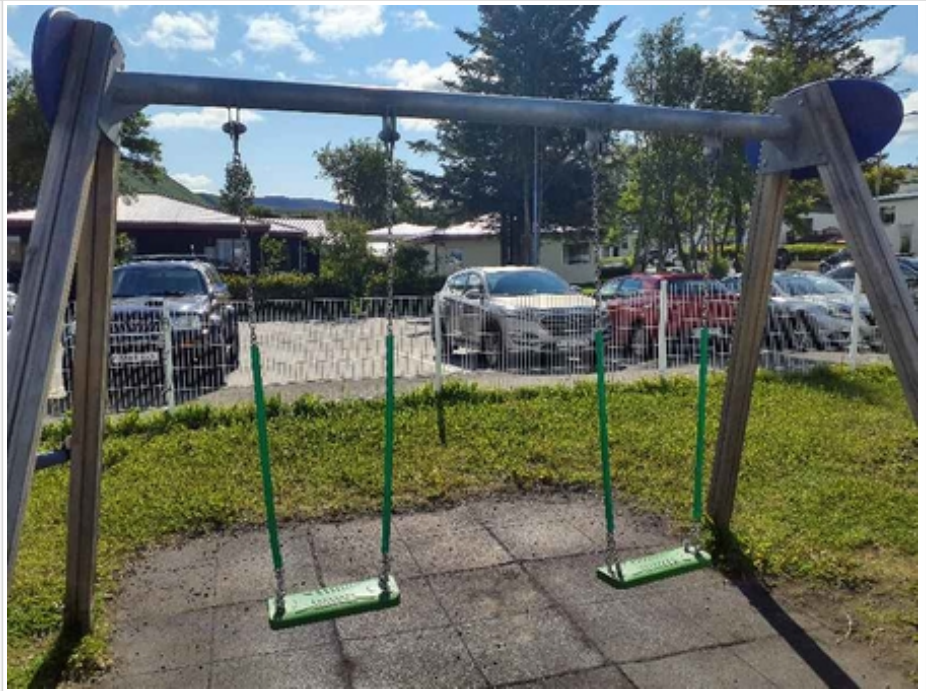
Nýtt tæki (3)

<p>Tegund tækis</p>	<p>26 Róla</p>	
<p>Framleiðandi/Dreifingaraðili</p>	<p>Krumma</p>	
<p>Frávik</p>	<p>Já</p>	
<p>Tegund frávika</p>	<p>21 Undirlag</p>	
<p>Myndir af frávikum</p>

<p>21 dempanði undirlagi þarf að ná 311cm út frá setu</p>	
<p>Áhættumat tækis</p>	<p>Talsverð</p>	
<p>Talsverð áhætta</p>	<p style="background-color: red; color: white; text-align: center;">Talsverð hættu á slysi/tjóni. Verður að lagfæra innan 3 mánaða.</p>

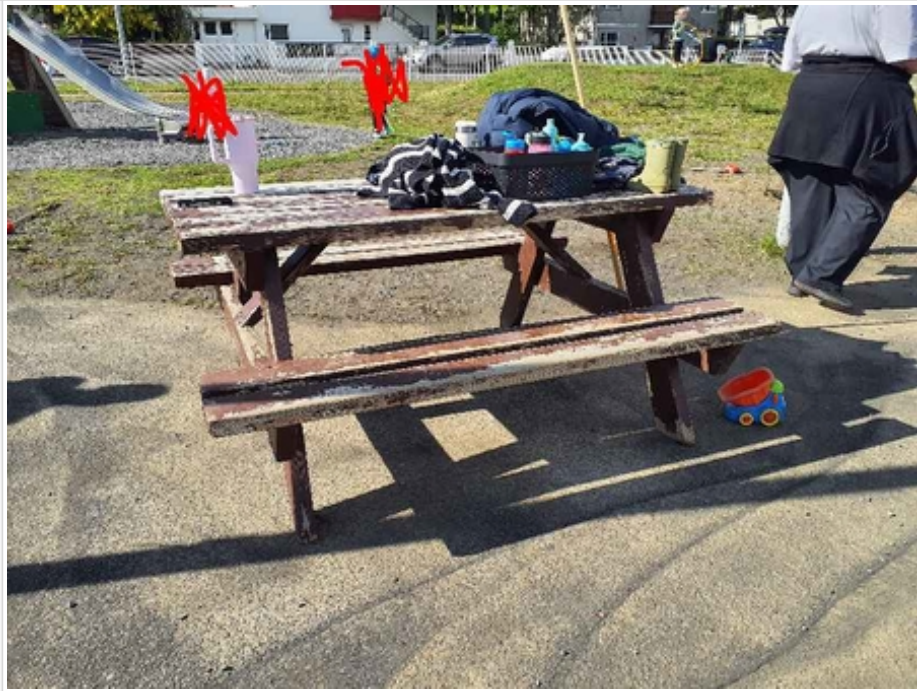
Nýtt tæki (4)

<p>Tegund tækis</p>	<p>7 Borð</p>
<p>Framleiðandi/Dreifingaraðili</p>	<p>Tæki ómerkt</p>
<p>Frávik</p>	<p>Nei</p>
<p>Í lagi</p>	<p style="text-align: center;">Reglubundin skoðun og viðhald</p>

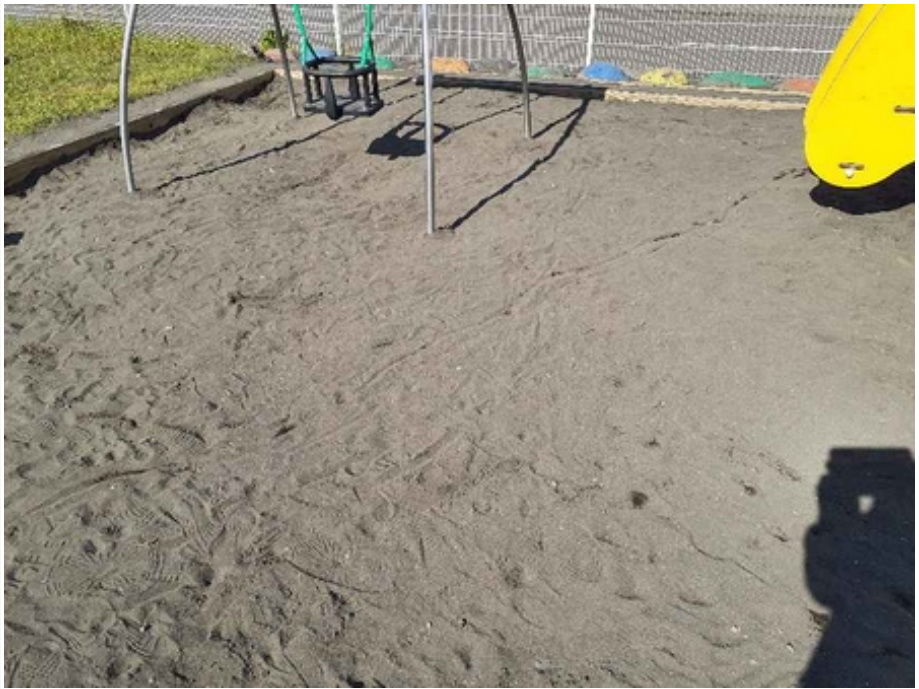
Nýtt tæki (6)

Tegund tækis	28 Sandkassi	
Framleiðandi/Dreifingaraðili	Tæki ómerkt	
Frávik	Já	
Tegund frávíka	24 Hreinlæti	
Myndir af frávikum

24 skipta þarf um sand á 2ja ára fresti. steinar og holumyndun
Áhættumat tækis	Miðlungs

Miðlungshætta	Nokkur hætta á slysi/tjóni. Krefst lagfæringar innan 6 mánaða.
---------------	--

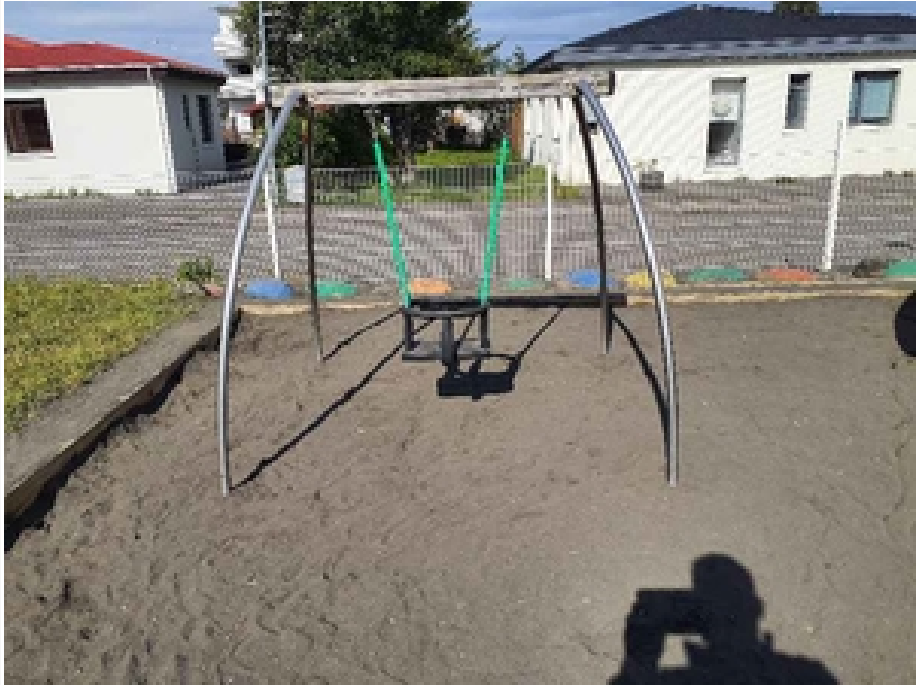
Nýtt tæki (7)

Tegund tækis	3 Barnaróla
Framleiðandi/Dreifingaraðili	Tæki ómerkt
Frávik	Nei
Í lagi	Reglubundin skoðun og viðhald

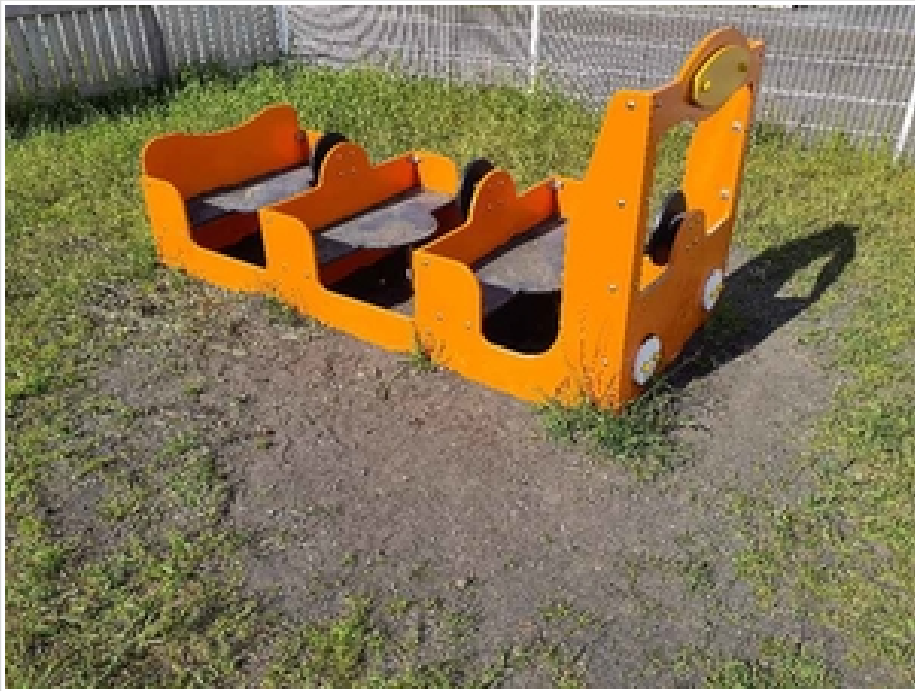
Nýtt tæki (8)

<p>Tegund tækis</p>	<p>6 Bíll</p>
<p>Framleiðandi/Dreifingaraðili</p>	<p>Krumma</p>
<p>Frávik</p>	<p>Nei</p>
<p>Í lagi</p>	<p>Reglubundin skoðun og viðhald</p>

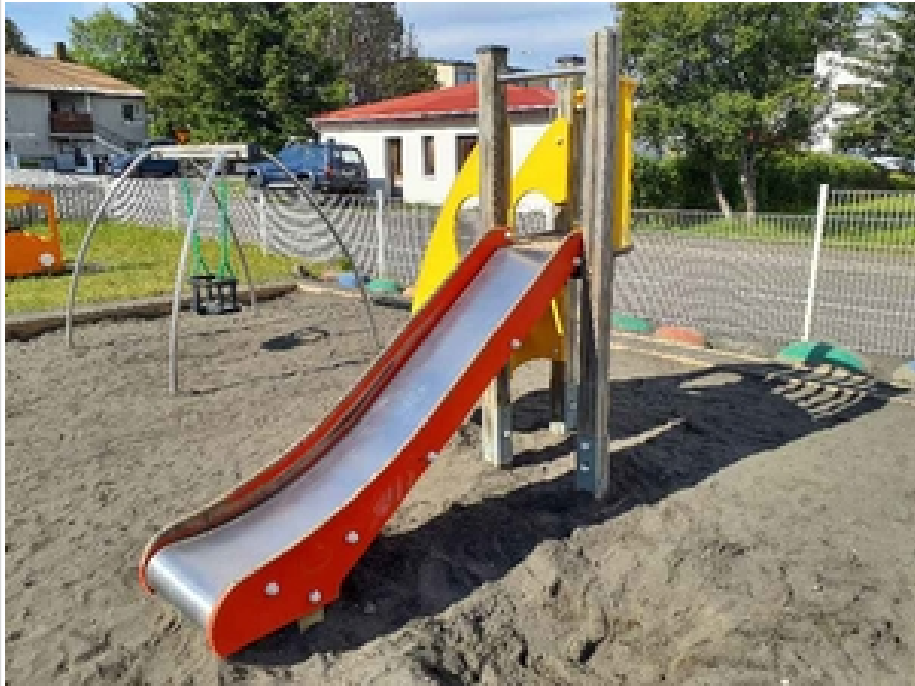
Nýtt tæki (9)

<p>Tegund tækis</p>	<p>25 Rennibraut</p>

Framleiðandi/Dreifingaraðili	Tæki ómerkt
Frávik	Já
Tegund frávika	20 Tappar, 29 Klemmihætta
Myndir af frávikum

<p>20 tappa vantar</p> <p>29 klemmihætta. járn laust</p>
Áhættumat tækis	Talsverð
Talsverð áhætta	Talsverð hættu á slysi/tjóni. Verður að lagfæra innan 3 mánaða.

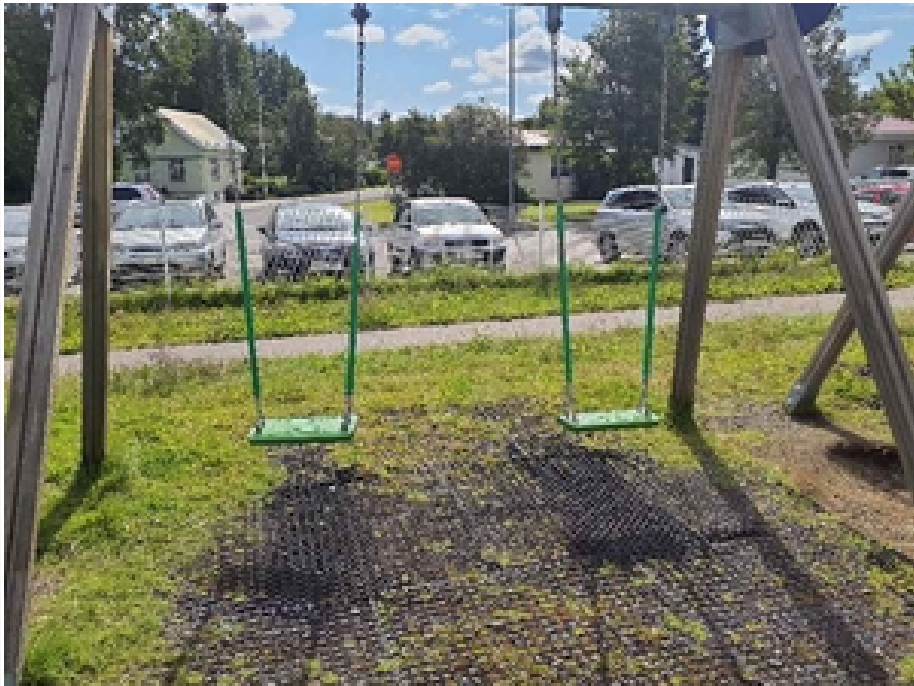
Tegund tækis	26 Róla
Framleiðandi/Dreifingaraðili	Tæki ómerkt
Frávik	Já
Tegund frávika	21 Undirlag

<p>Myndir af frávikum</p>	  <p>21 undirlag þarf að ná 320cm frá setu</p>	
<p>Áhættumat tækis</p>	<p>Talsverð</p>	
<p>Talsverð áhætta</p>	<p style="background-color: red; color: white; text-align: center;">Talsverð hættu á slysi/tjóni. Verður að lagfæra innan 3 mánaða.</p>

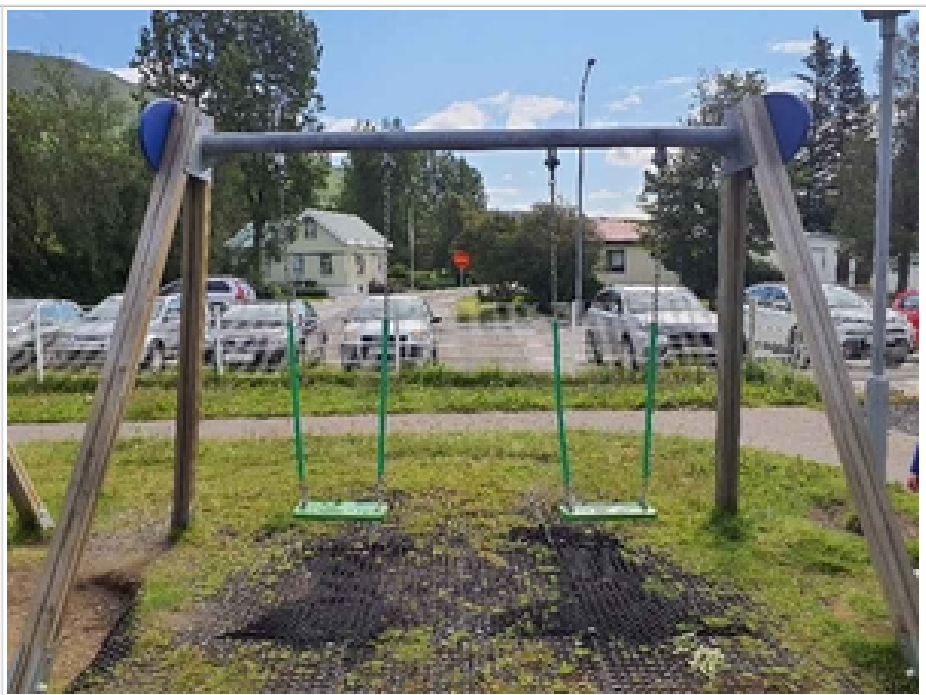
<p>Tegund tækis</p>	<p>26 Róla</p>	
<p>Framleiðandi/Dreifingaraðili</p>	<p>Tæki ómerkt</p>	
<p>Frávik</p>	<p>Já</p>	
<p>Tegund frávika</p>	<p>21 Undirlag</p>

<p>Myndir af frávikum</p>	  <p>21 dempandi undirlag þarf að ná 320cm frá setu</p>	
<p>Áhættumat tækis</p>	<p>Talsverð</p>	
<p>Talsverð áhætta</p>	<p>Talsverð hættu á slysi/tjóni. Verður að lagfæra innan 3 mánaða.</p>

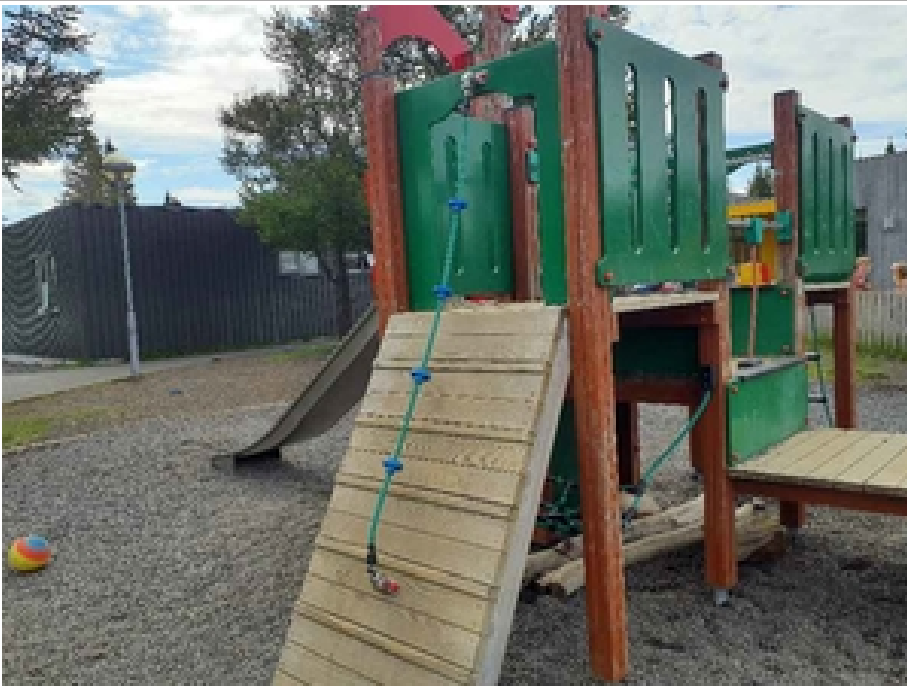
<p>Tegund tækis</p>	<p>18 Kastali</p>	
<p>Framleiðandi/Dreifingaraðili</p>	<p>Krumma</p>	
<p>Frávik</p>	<p>Já</p>	
<p>Tegund frávíka</p>	<p>21 Undirlag</p>

<p>Myndir af frávikum</p>	  <p>dempandi undirlagi ekki skv staðli. fallhæð 130cm</p>	
<p>Áhættumat tækis</p>	<p>Talsverð</p>	
<p>Talsverð áhætta</p>	<p style="background-color: red; color: white; text-align: center;">Talsverð hættu á slysi/tjóni. Verður að lagfæra innan 3 mánaða.</p>

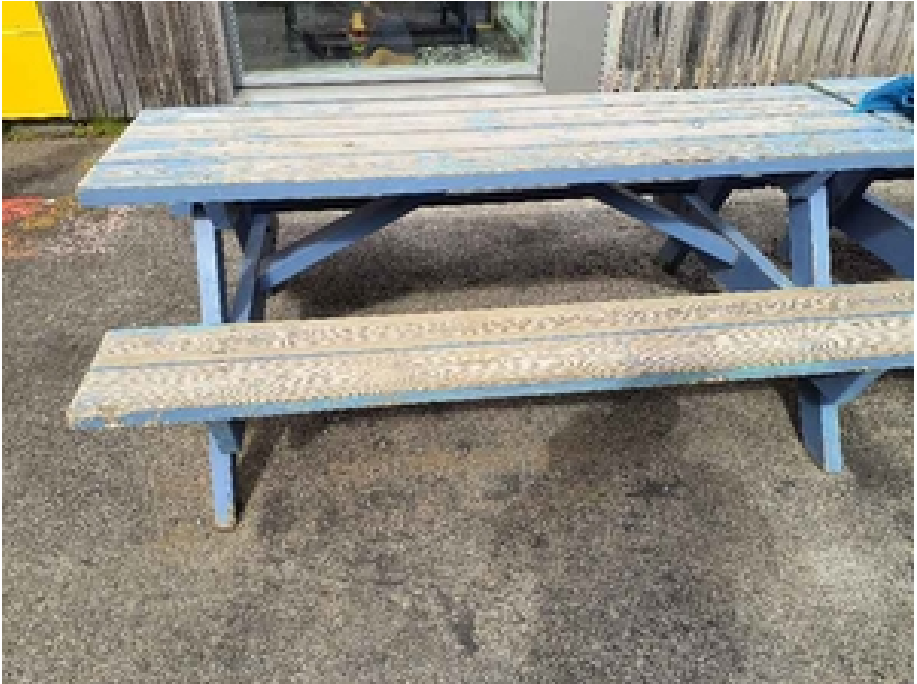
<p>Tegund tækis</p>	<p>7 Borð</p>	
<p>Framleiðandi/Dreifingaraðili</p>	<p>Tæki ómerkt</p>	
<p>Frávik</p>	<p>Já</p>	
<p>Tegund frávíka</p>	<p>11 Hlutur laus</p>	
<p>Áhættumat tækis</p>	<p>Lág</p>	
<p>Lágmarksáhætta</p>	<p style="background-color: green; color: white; text-align: center;">Lítill hættu á slysi/tjóni en þarfnast lagfæringar/viðhalds innan 12 mánaða</p>

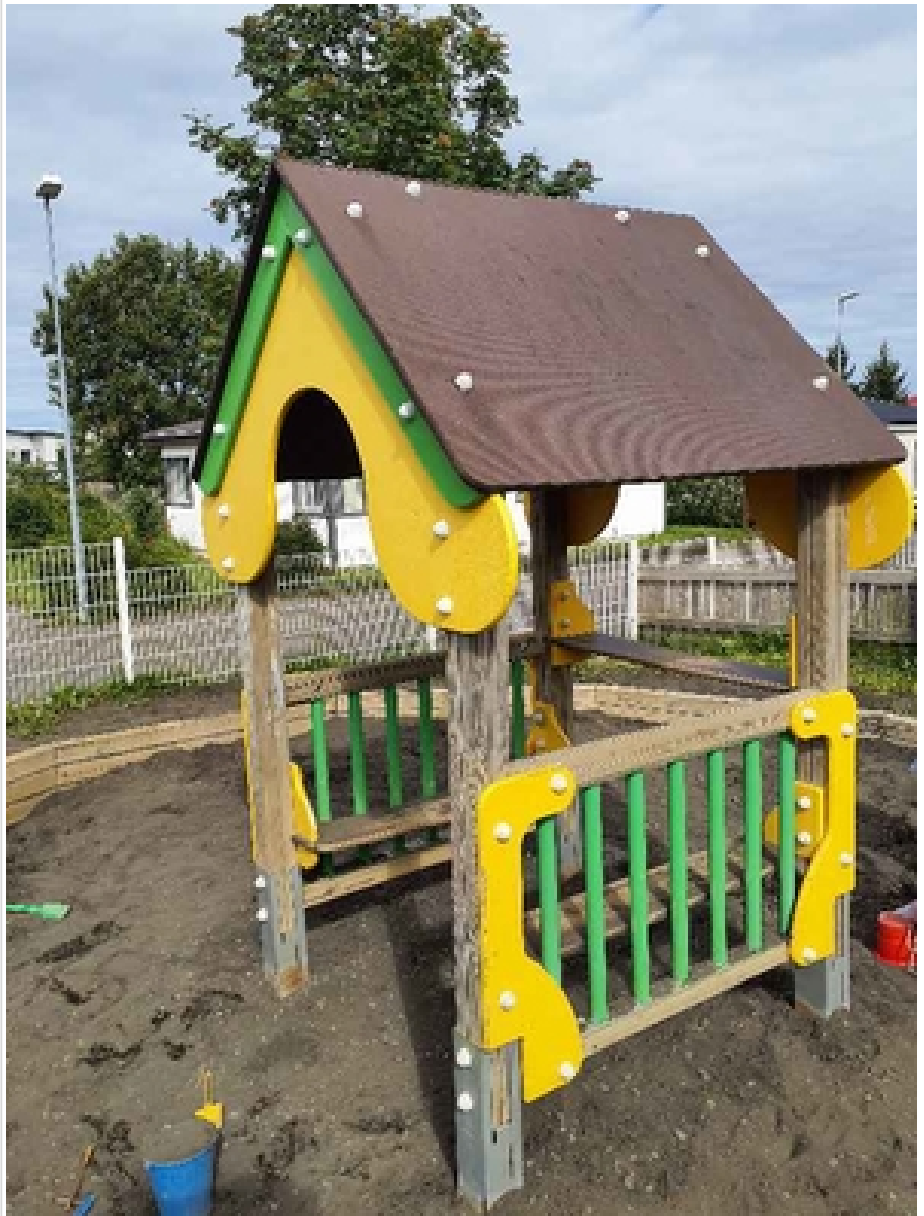
Nýtt tæki (15)

Tegund tækis	28 Sandkassi
Framleiðandi/Dreifingaraðili	Tæki ómerkt
Frávik	Já
Tegund frávika	24 Hreinlæti

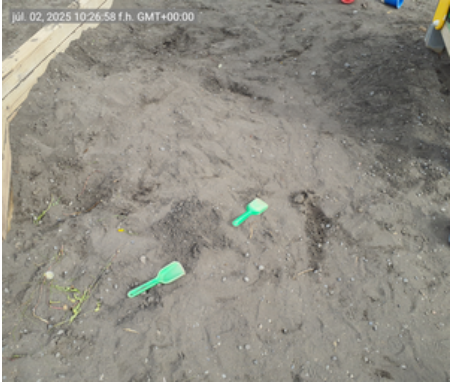
<p>24 skipta þarf um sand á 2ja ára fresti. steinar víða í sandi</p>	
<p>Áhættumat tækis</p>	<p>Lág</p>	
<p>Lágmarksáhætta</p>	<p>Lítill hættu á slysi/tjóni en þarfnast lagfæringar/viðhalds innan 12 mánaða</p>

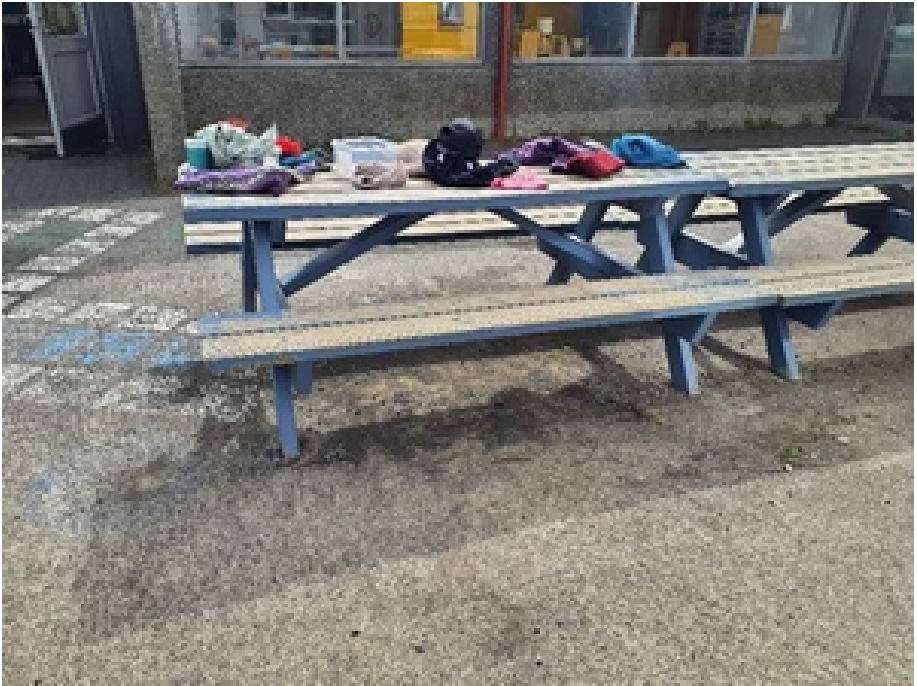
<p>Tegund tækis</p>	<p>7 Borð</p>	
<p>Framleiðandi/Dreifingaraðili</p>	<p>Tæki ómerkt</p>	
<p>Frávik</p>	<p>Já</p>	
<p>Tegund frávika</p>	<p>11 Hlutur laus</p>	
<p>Áhættumat tækis</p>	<p>Lág</p>	
<p>Lágmarksáhætta</p>	<p>Lítill hættu á slysi/tjóni en þarfnast lagfæringar/viðhalds innan 12 mánaða</p>

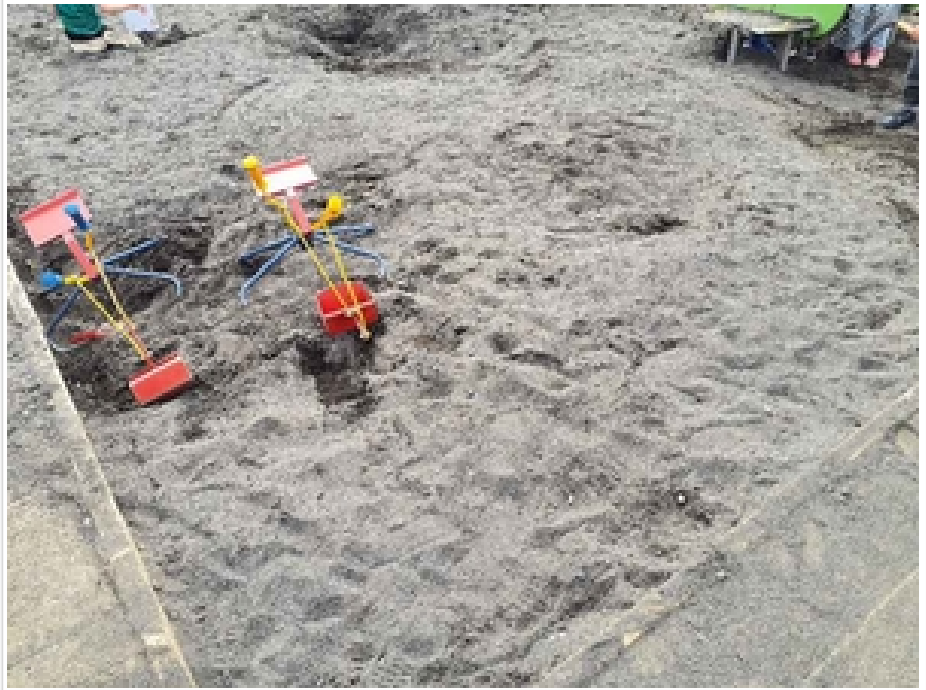
Nýtt tæki (17)

<p>Tegund tækis</p>	<p>28 Sandkassi</p>	
<p>Framleiðandi/Dreifingaraðili</p>	<p>Tæki ómerkt</p>	
<p>Frávik</p>	<p>Já</p>	
<p>Tegund frávika</p>	<p>17 Skemmdir, 24 Hreinlæti</p>	
<p>Myndir af frávikum</p>

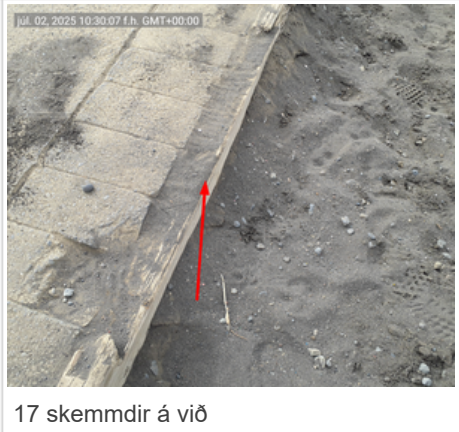
<p>17 skemmdir á við</p>

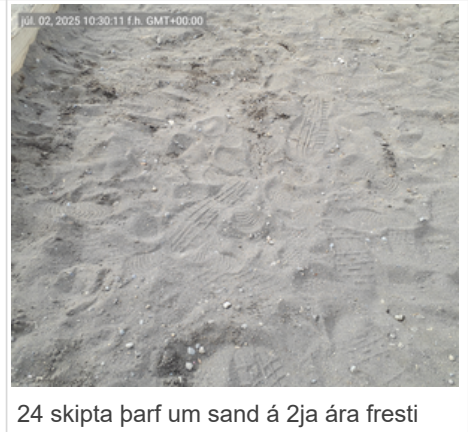
<p>24 skipta þarf um sand á 2ja ára fresti</p>
<p>Áhættumat tækis</p>	<p>Miðlungs</p>	
<p>Miðlungsáhætta</p>	<p>Nokkur hættu á slysi/tjóni. Krefst lagfæringar innan 6 mánaða.</p>

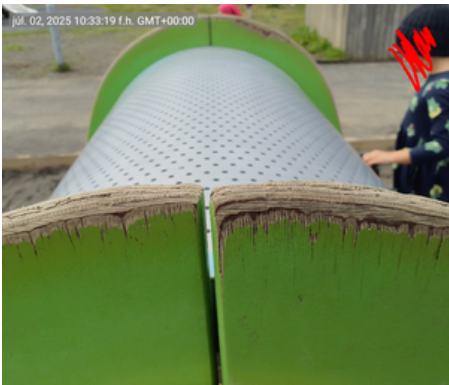
Framleiðandi/Dreifingaraðili	Proludic
Frávík	Já
Tegund frávika	25 Viðhald
Myndir af frávikum

<p>25 viðhald mála</p>
Áhættumat tækis	Lág
Lágmarksáhætta	Lítill hættu á slysi/tjóni en þarfnast lagfæringar/viðhalds innan 12 mánaða
